# 基于激光雷达的隧道三维安全自动监测系统

**湖南联智监测科技有限公司**

**2025.06**

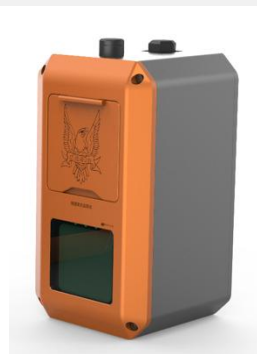
### A 安全监测仪

采集隧道轮廓形变点云数据，安装于初支。

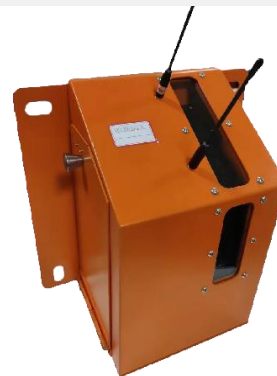
### B 激光断面监测仪

采集隧道断面变形监测数据，安装于初支。

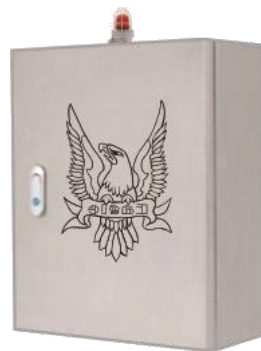
### C 系统控制仪

接收形变点云数据及断面变形监测数据，进行边缘解算、分析处理，快速响应，安装于二次衬砌作业台车。

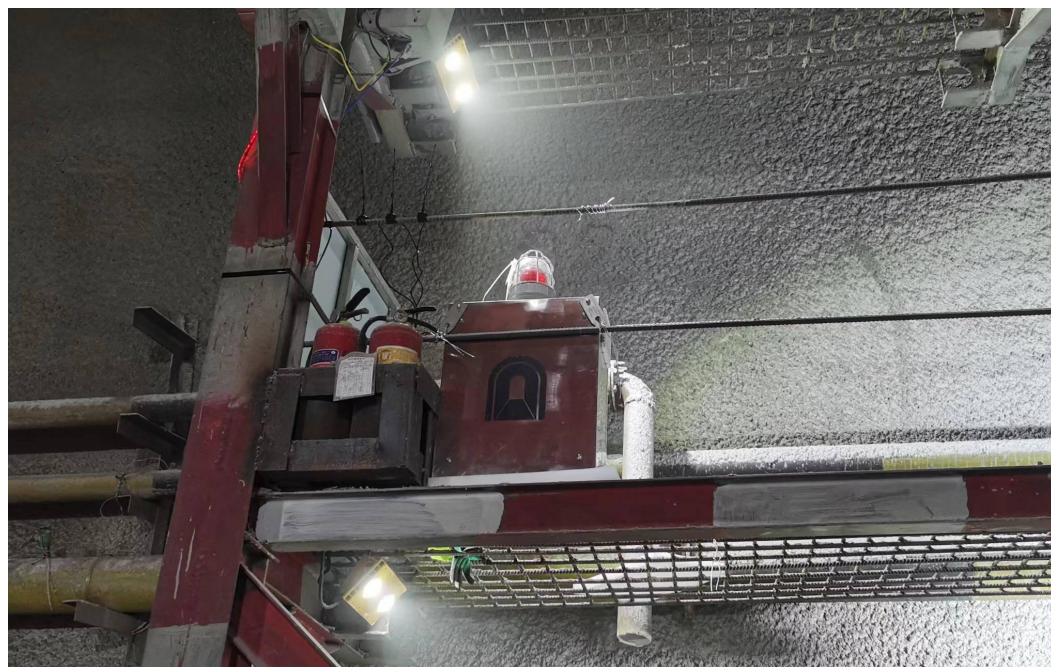
系统控制仪现场安装位置示意

### 系统控制仪安装

在隧道稳定区域（二次衬砌区）挂布台车上安装系统控制仪，并保证系统控制仪与安全监测仪及激光断面监测仪之间不存在大面积遮挡。

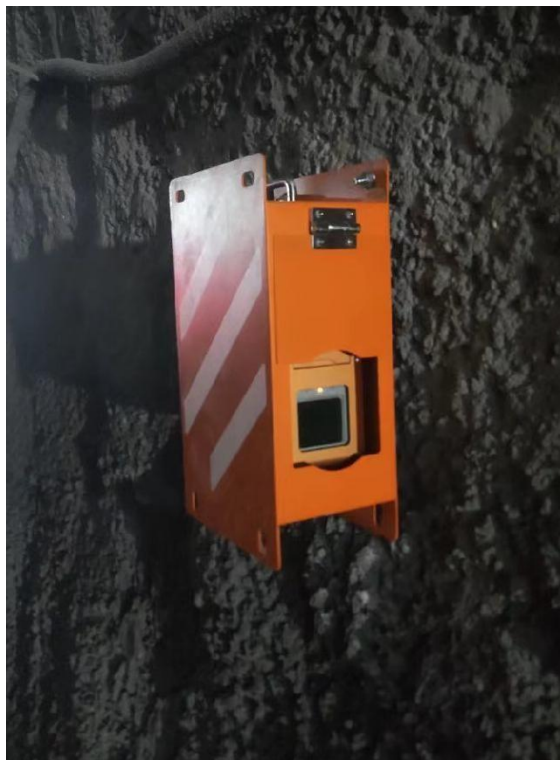
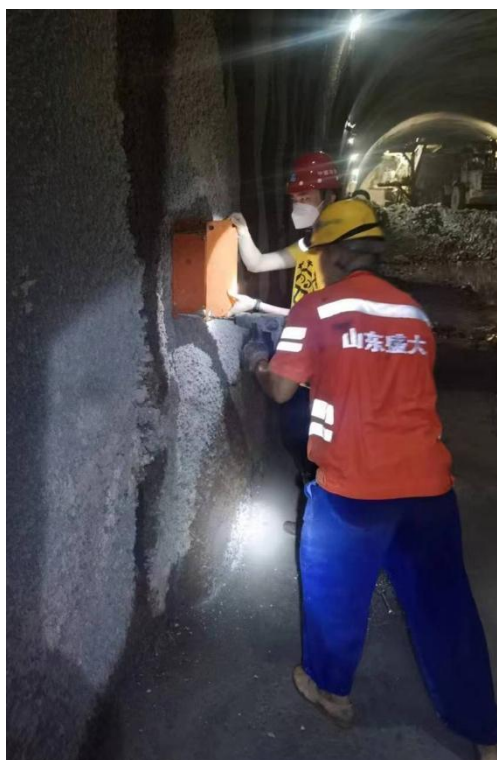
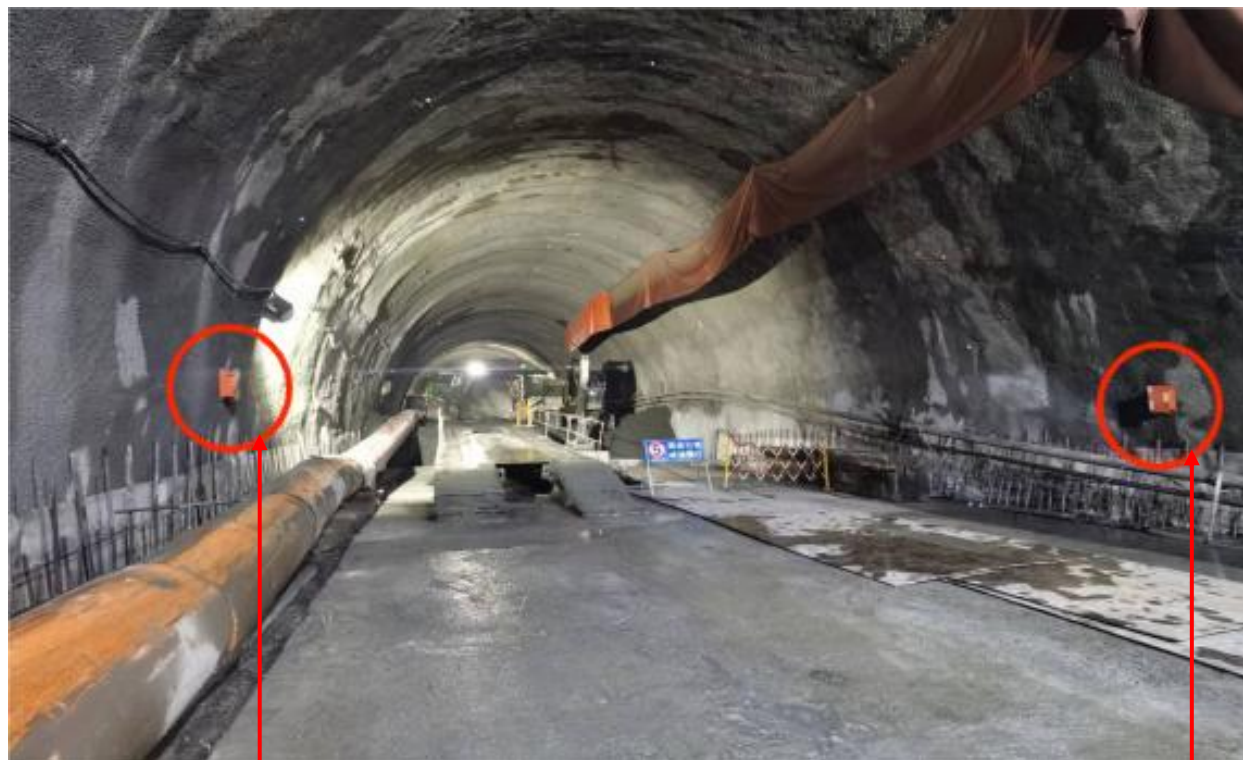
## 安全监测仪安装

为应对隧道复杂环境，安全监测仪水平方向安装方式既可以对称安装也可以交错安装，安装高度为1.3 m（适当提高安装位置，减少作业设施遮挡）。

安全监测仪

安全监测仪1

安全监测仪2

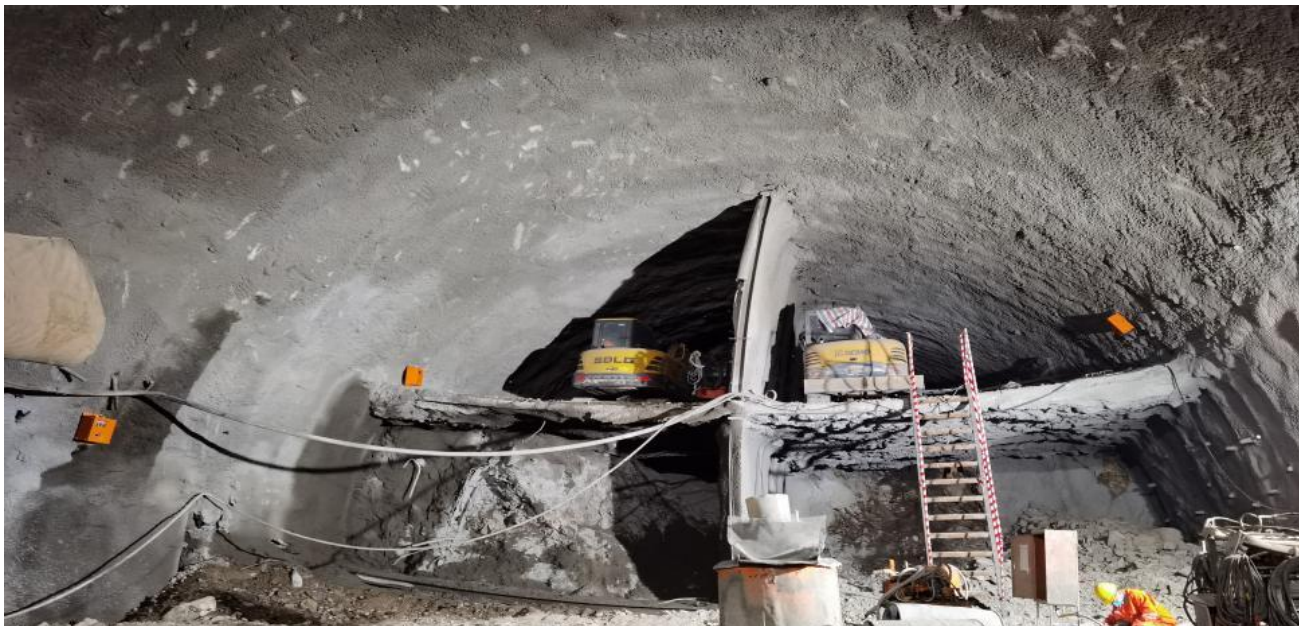
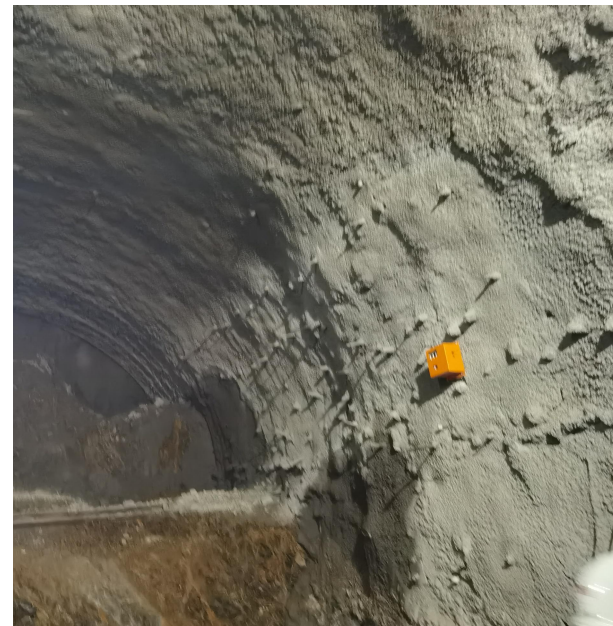
现场安装位置示意

### 激光断面监测仪安装

在隧道初期支护区侧壁按固定间隔（5 m）安装1台激光断面监测仪，安装高度为1.3 m（适当提高安装位置，减少作业设施遮挡），各断面监测终端尽量保持在同一水平面上。（单断面安装耗时约20分钟）

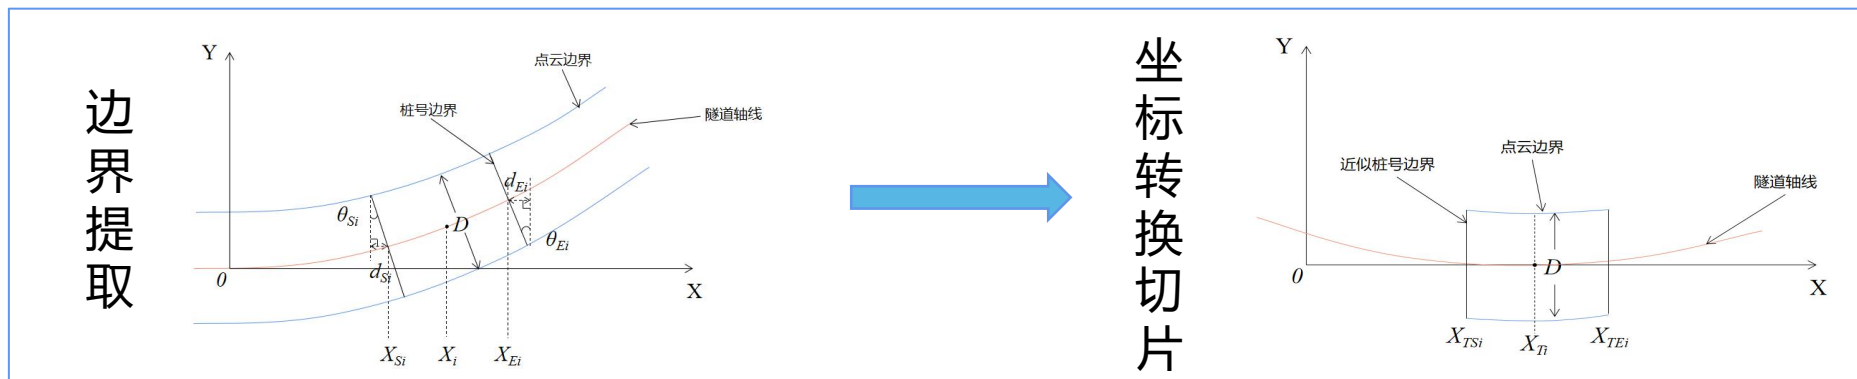
## 基于海量点云的三维断面快速计算技术

**基于四元数坐标转换的点云切片计算方法**，大幅减少隧道三维点云计算用时，解决了传统技术计算速率低下的问题。

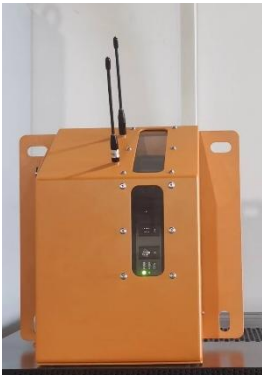
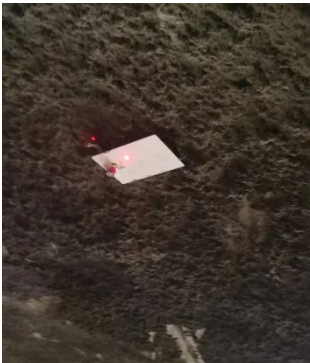
变形监测数据自主采集、自动分析、实时预警和数据分布式存储，并覆盖用户多种使用场景，降低隧道施工安全风险，确保隧道施工安全运行。

系统支持多种个性化定制需求，包括但不限于对隧道内部围岩变形情况进行实时监测、对衬砌掉块情况实时感知等。

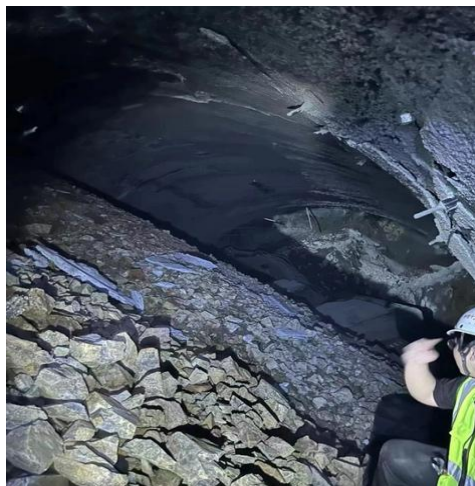
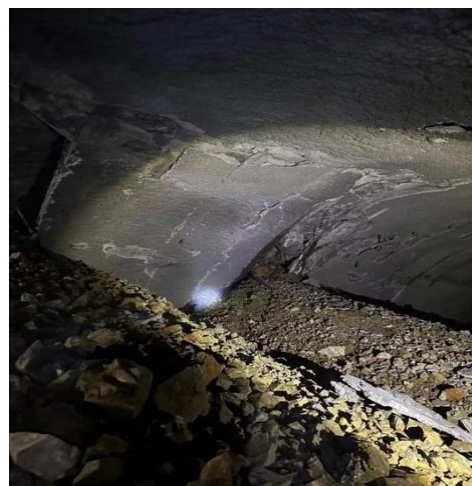
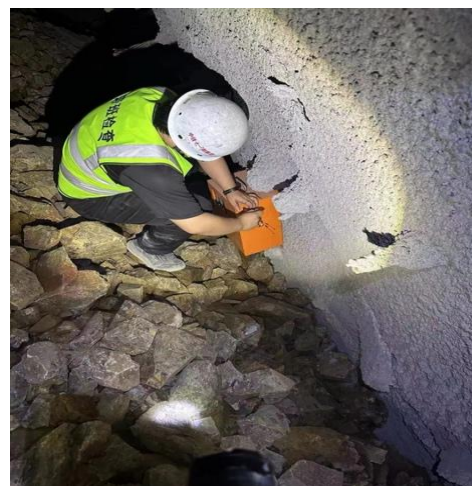
### 案例1-1：甘青隧道监测系统成功预警洞内坍塌

隧道监测系统设备对变形情况进行24小时实时监测，并在2023年8月7日**触发预警**并及时发布预警信息，**6小时后**隧道发生坍塌。

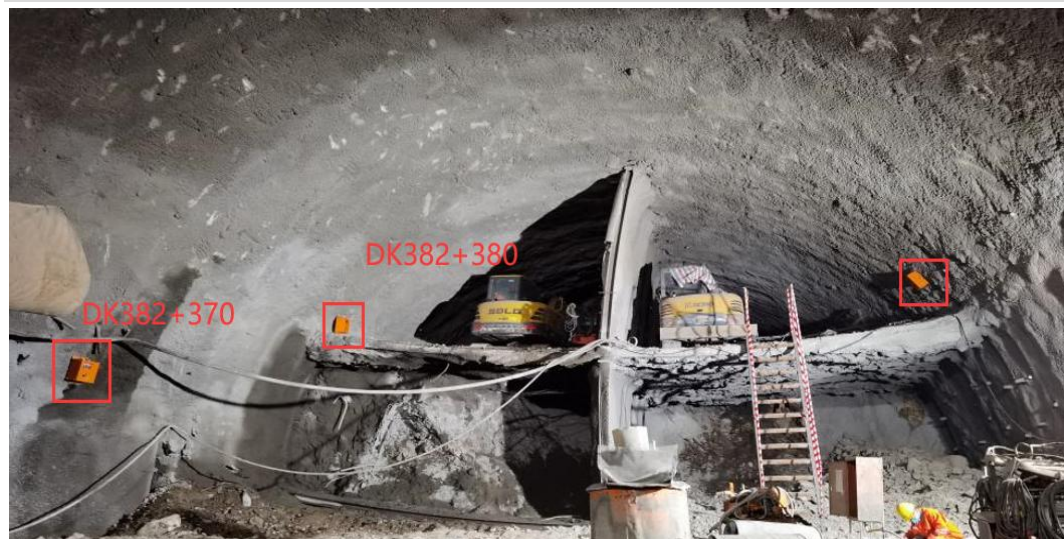
标靶安装

甘青隧道发生坍塌，重新施工后，于2023年9月，激光断面监测系统再次进场对隧道危险断面进行持续实时监测，并对各重点监测点位安装标靶，以监测**围岩内部**变形情况。

隧道现场共安装三台激光断面监测仪，安装位置分别为台阶法段落桩号DK382+370拱腰位置、CRD法段落左侧一台、右侧一台，桩号为DK382+380。2023年9月至11月监测期间，各监测断面下多点位监测数据异常，系统及时发现并及时进行了**平台告警推送**。

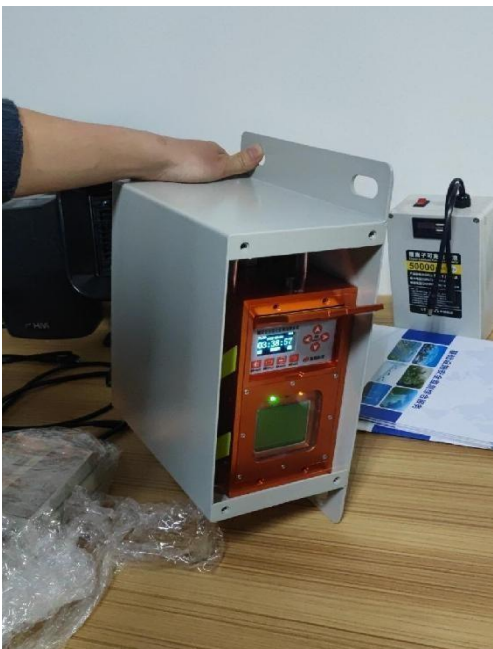
监测仪双层防护

经过施工隧道超过一年的连续监测，该激光雷达隧道安全监测设备的内层防护壳和防弹玻璃均未被破坏，验证了设备结构的**防水、防爆、防尘**功能，具有施工隧道复杂环境适用性。

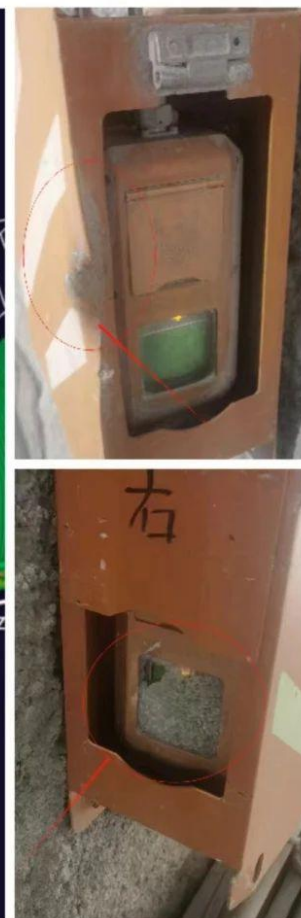
Eagle隧道安全监测系统安装后运行正常，3月6日晚，接到客户反馈，隧道施工调整爆破方式，**炸药量加大**，左侧监测仪的防护箱和右侧监测仪激光雷达保护镜片不同程度损坏，但是后台数据采集仍然还在进行，**数据传输正常**。
